Beschlussvorlage		Vorlage-Nr: 2020/BAS/015
Federführend: Amt für Bau und Liegenschaften		Status: öffentlich Datum: 23.06.2020 Verfasser: Herr A. Harpeng FBL: Herr J. Banek
Ersatzneubau für den großen Angelsteg am Dröbel		
Behandlung	Termin	Beratungsfolge
Öffentlich	07.07.2020	Gemeindevertretung Basedow

Begutachtung Steganlage

Standort: Am Dröbel
17139 Basedow

Datum: 04.04.2019

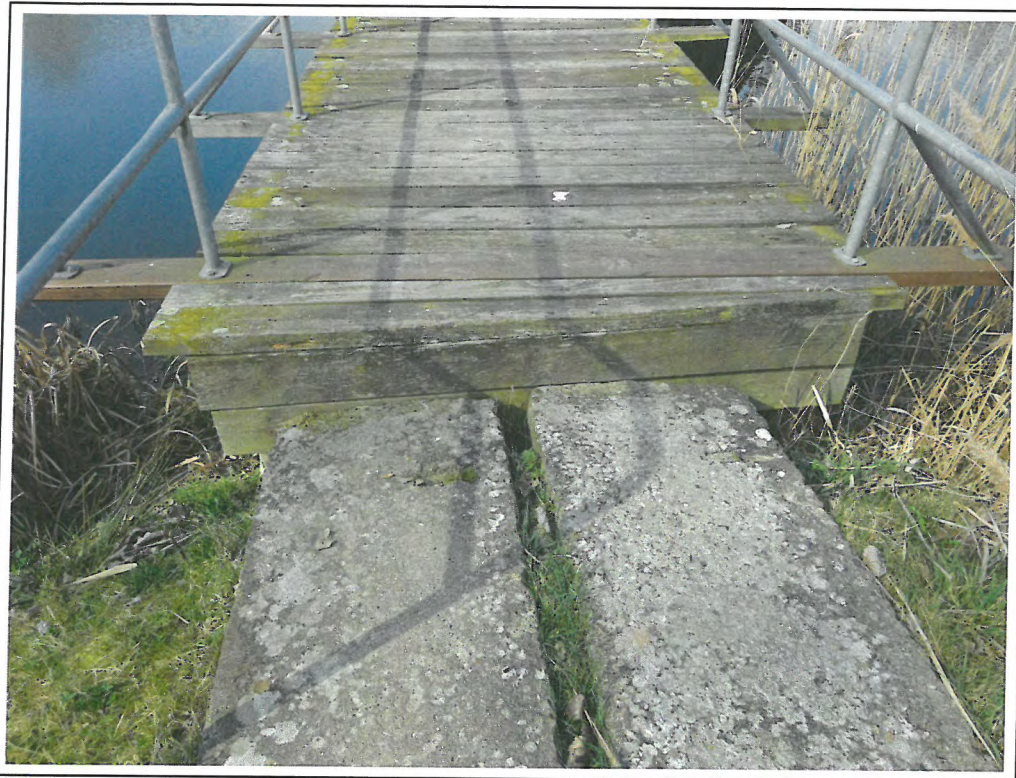
Zugang – Höhenunterschied 25 cm, Spalt zwischen Betonplatten

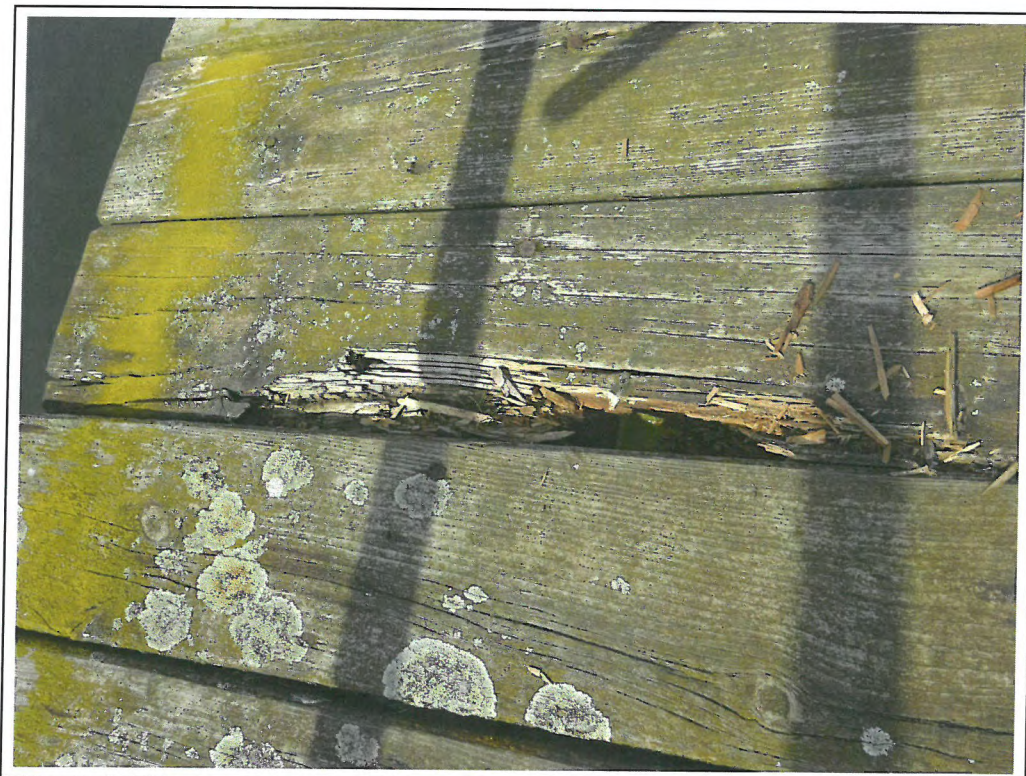
Bohle morsch

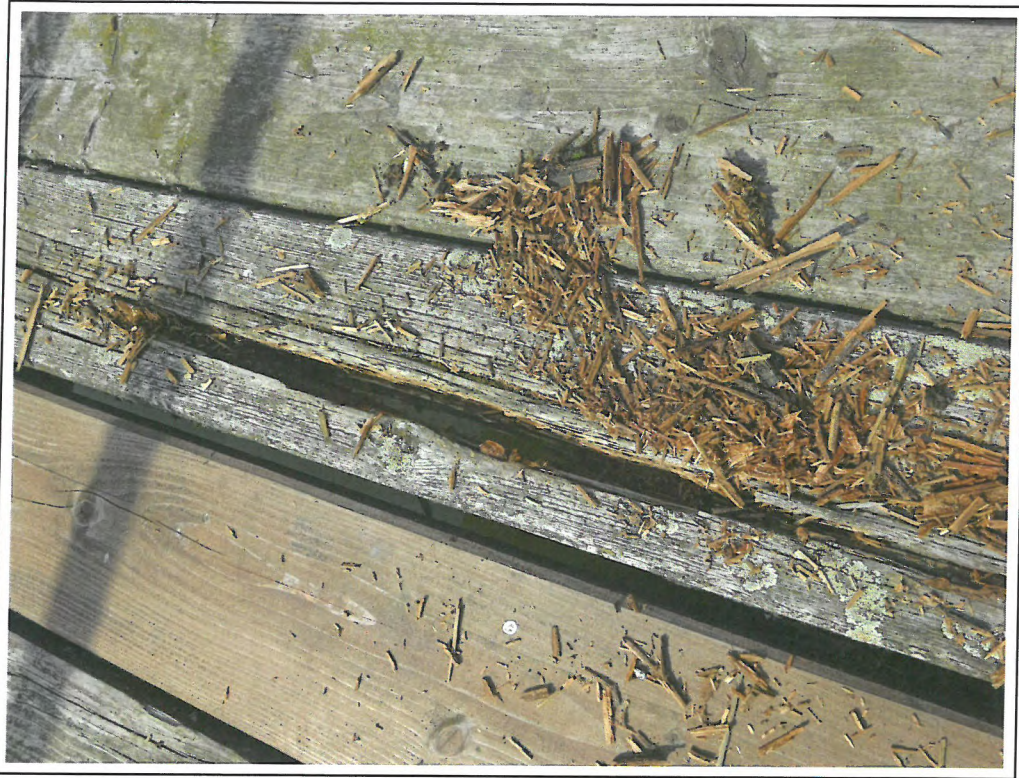
Bohle morsch

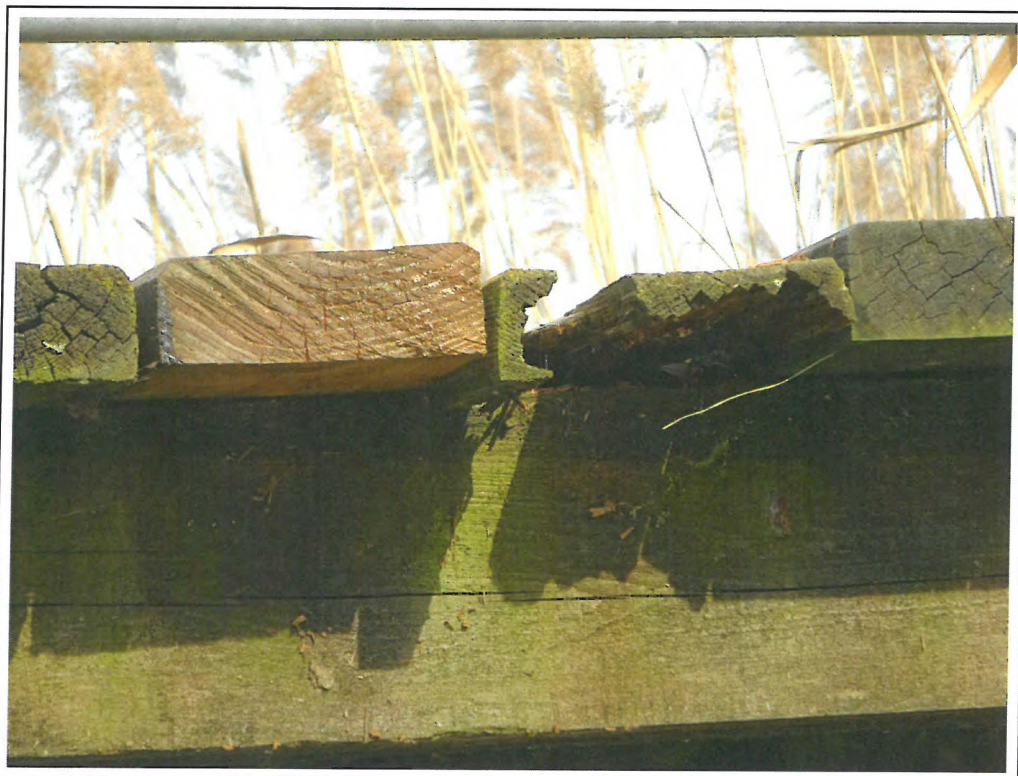
Stirnseite einer verschlissenen Bohle

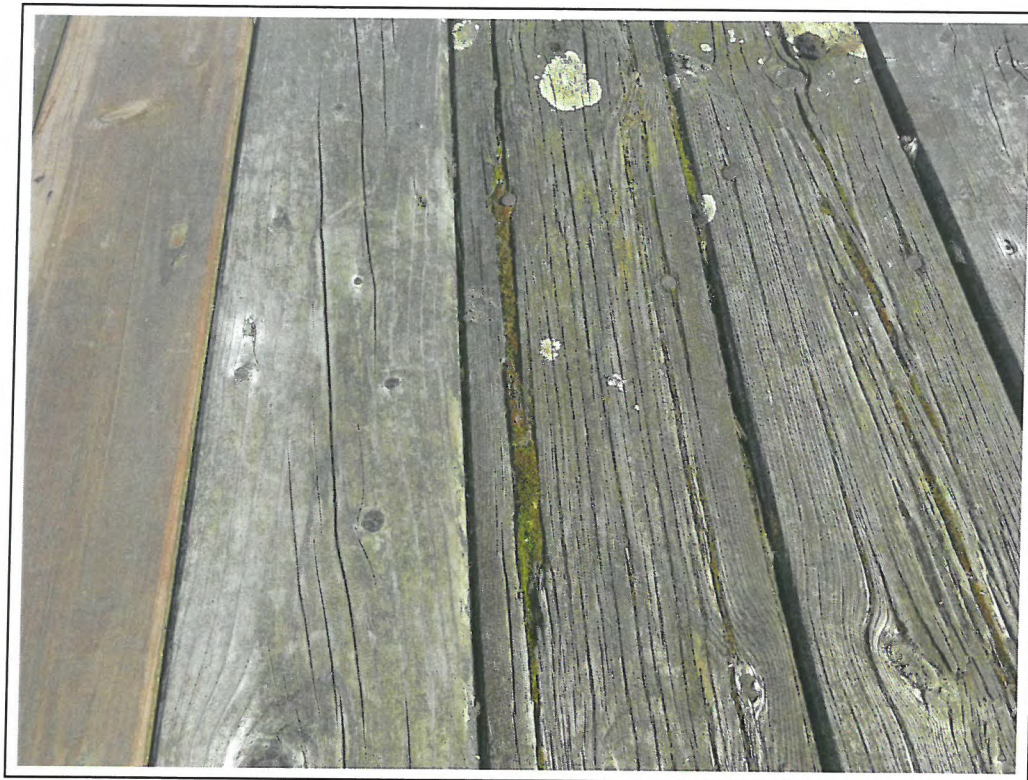
Moosbewuchs, Anzeichen für beginnende Fäulnis

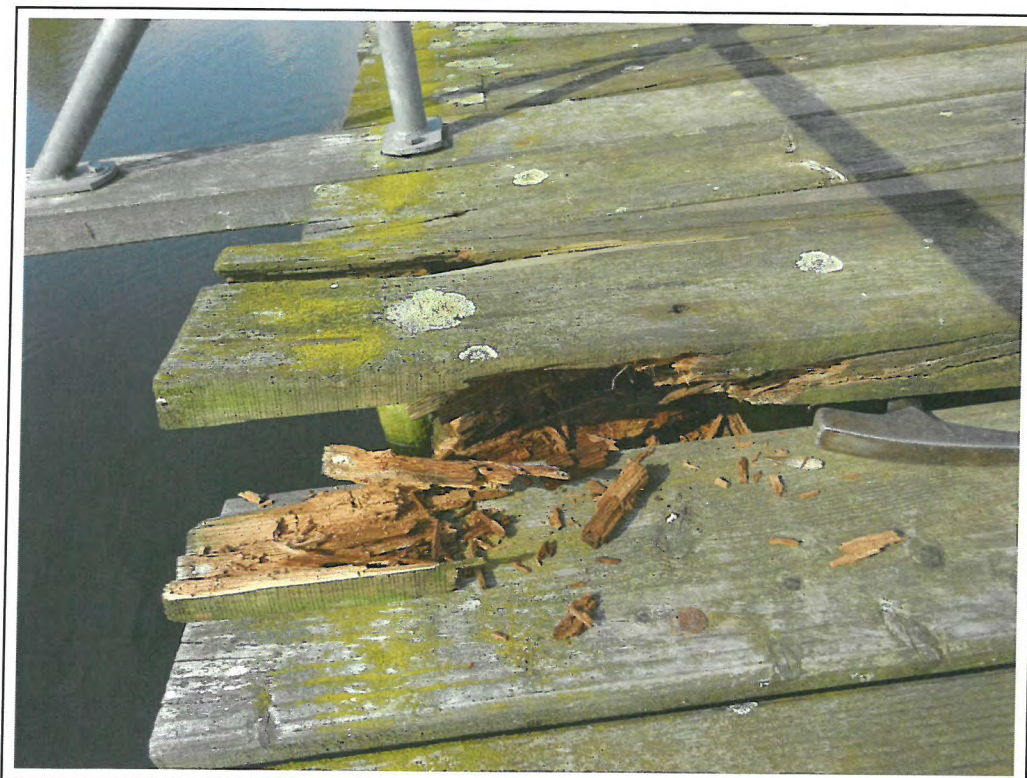
Morsche Bohle, darunter verfallener Hauptträger

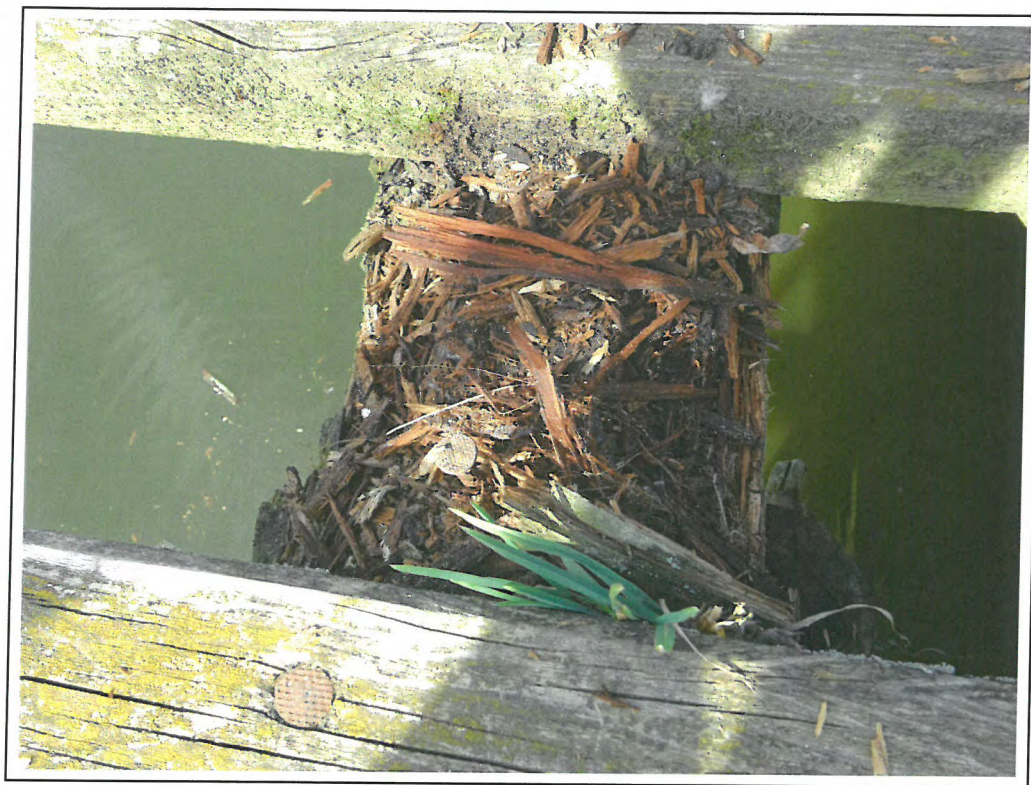
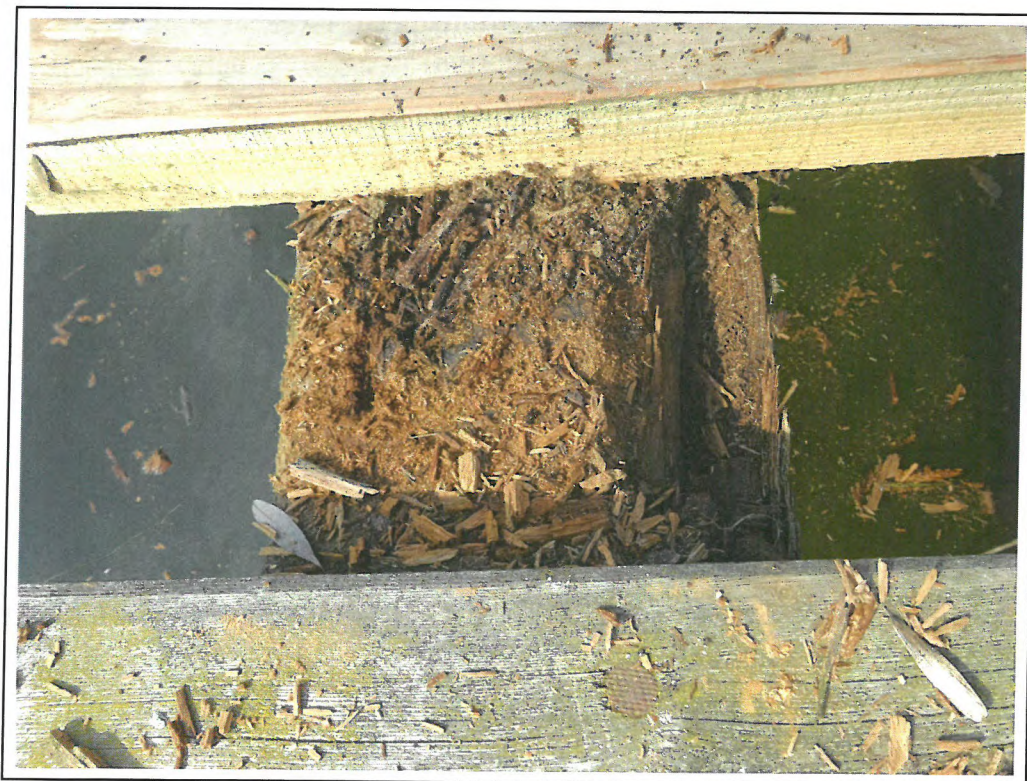
Bohle komplett lose, darunter Hauptträger mit erheblicher Querschnittsminderung

wie vor

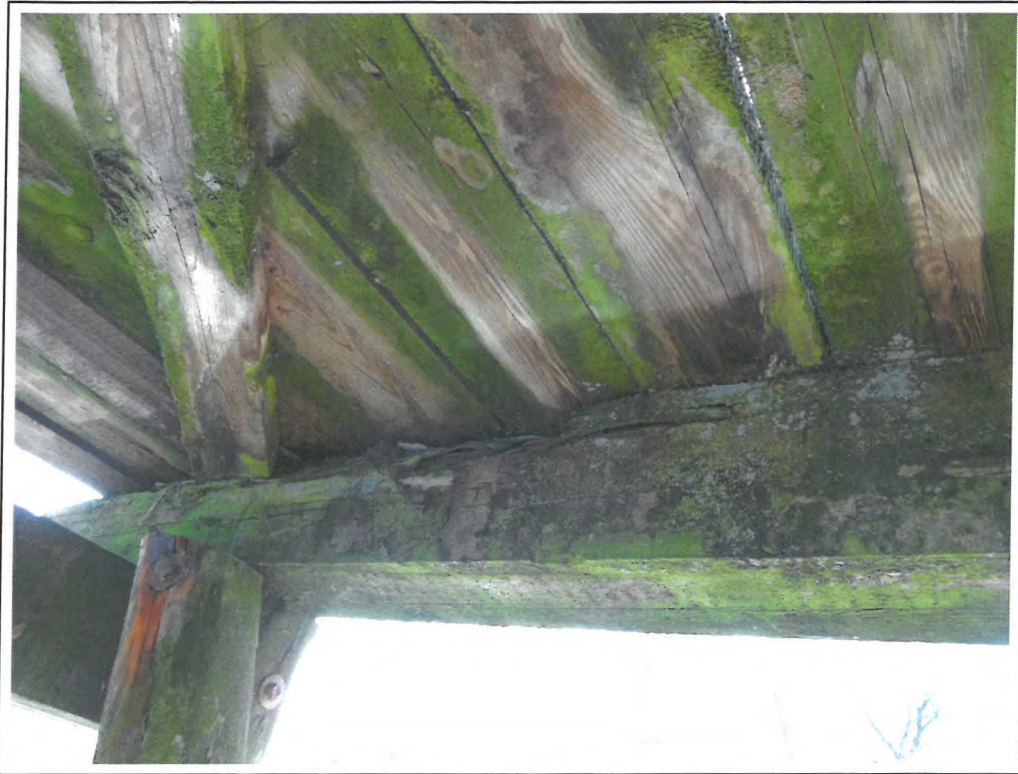
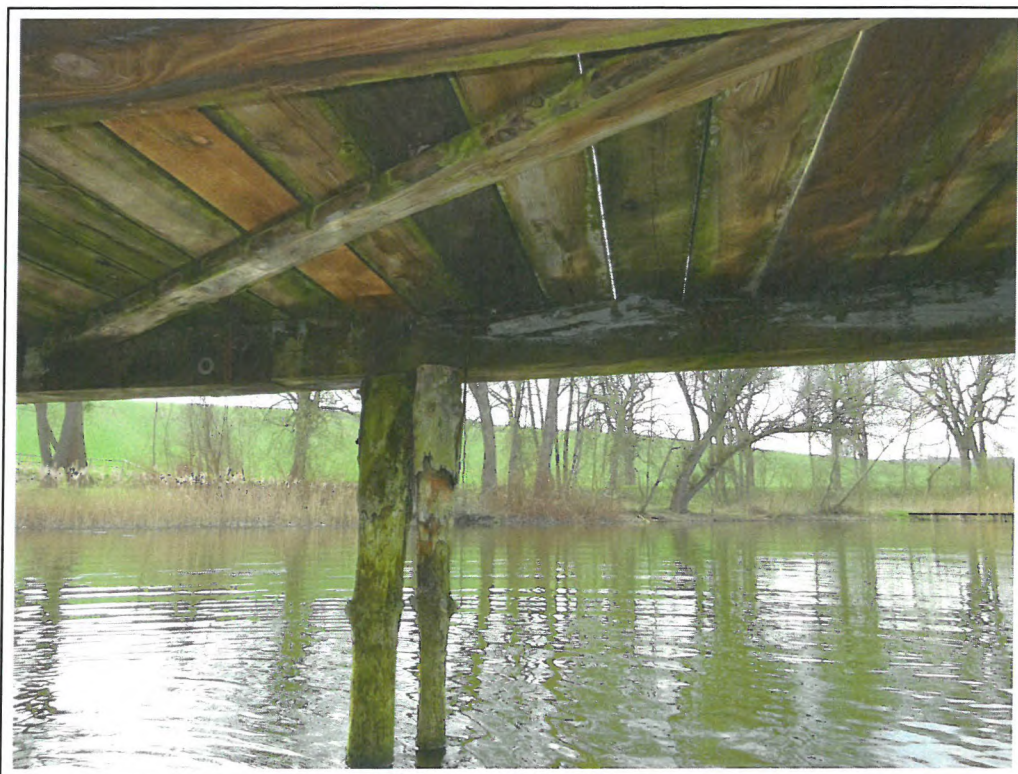
Hauptträger unter Plattform (links) verfault

wie vor

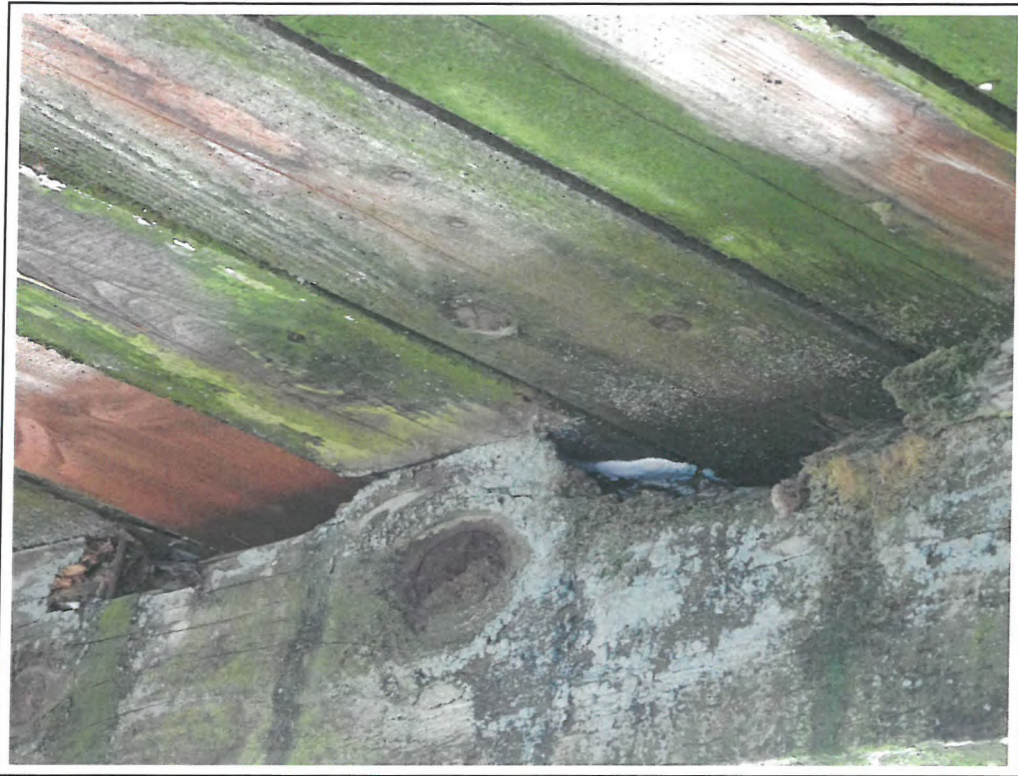
Detail verrotteter Hauptträger mit Pilzbefall an Unterseite Bohle

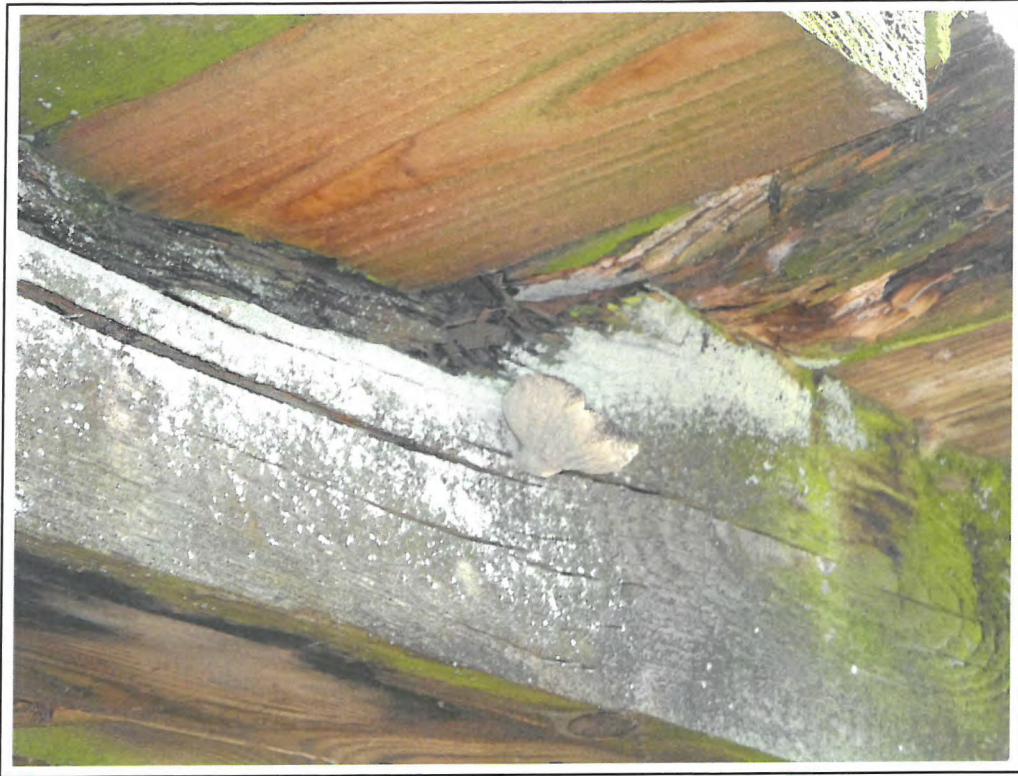
↑ Detail Pilzbefall Hauptträger

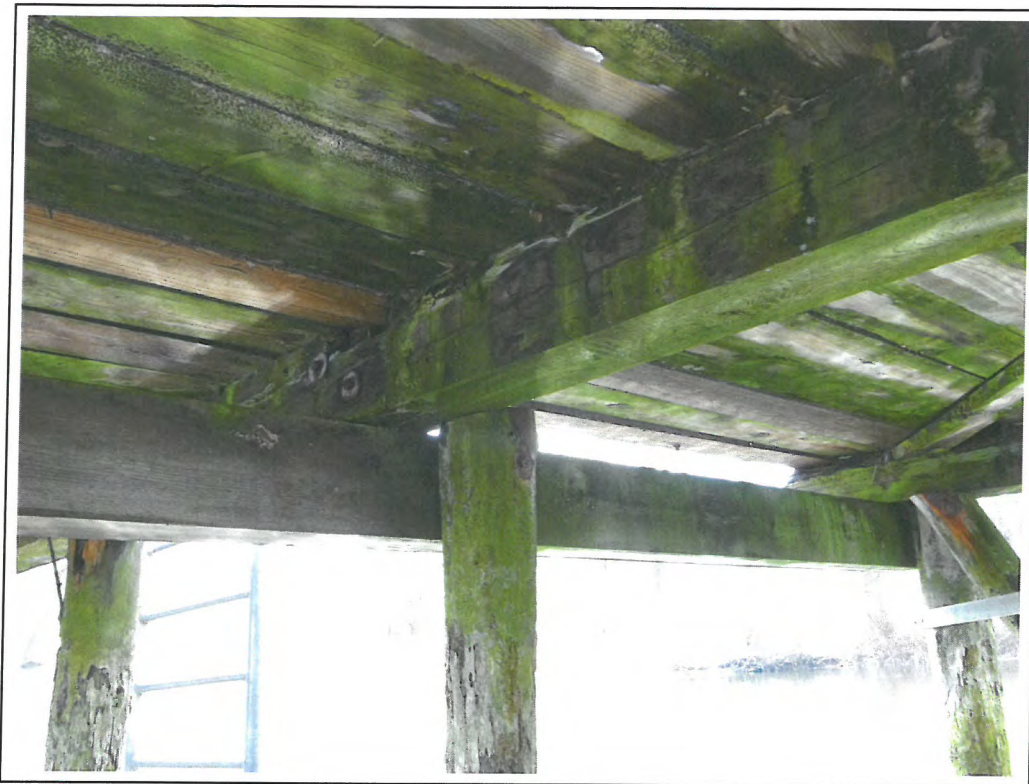
Plattform Pfahl vorn Mitte: Ungenügendes Auflager des Hauptträgers

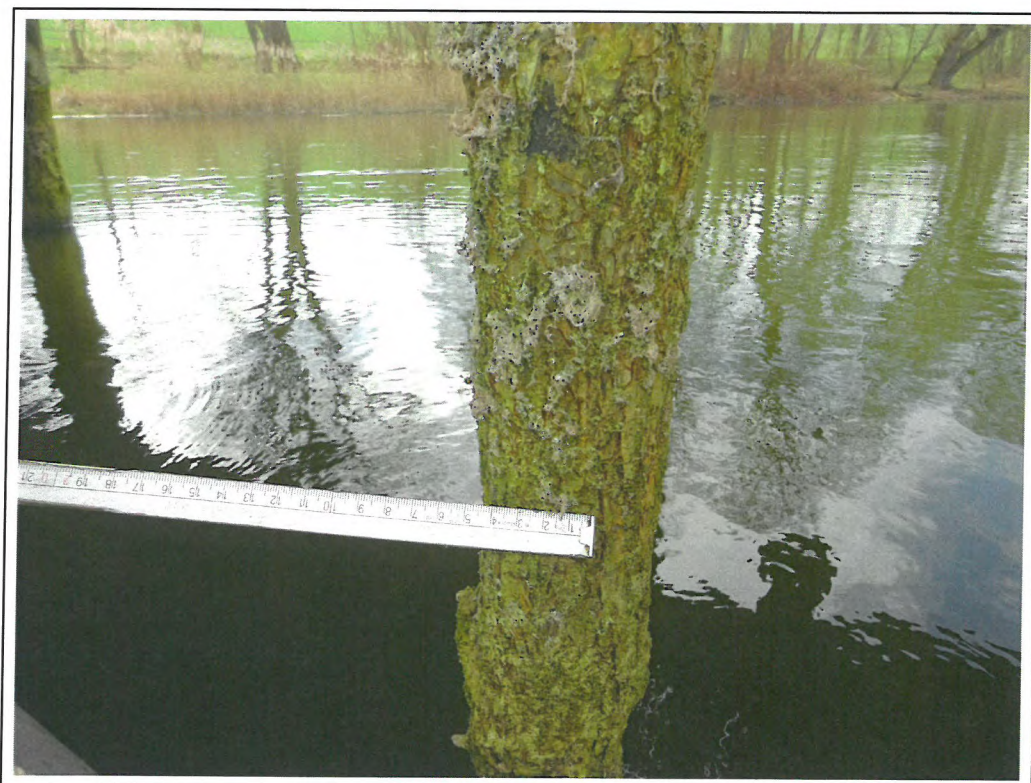
Pfahl mit dem geringsten Durchmesser

Eine Instandsetzung erscheint mit vertretbarem Aufwand nicht möglich zu sein, da schon die Pfähle von Fäulnis befallen sind. Außerdem wird die ausreichende Einbindung der Gründungspfähle in den tragfähigen Baugrund angezweifelt, da sich der Steg insgesamt geneigt hat, wackelt und einzelne Pfähle beweglich sind. Die Pfähle weisen insgesamt einen sehr geringen Durchmesser auf.

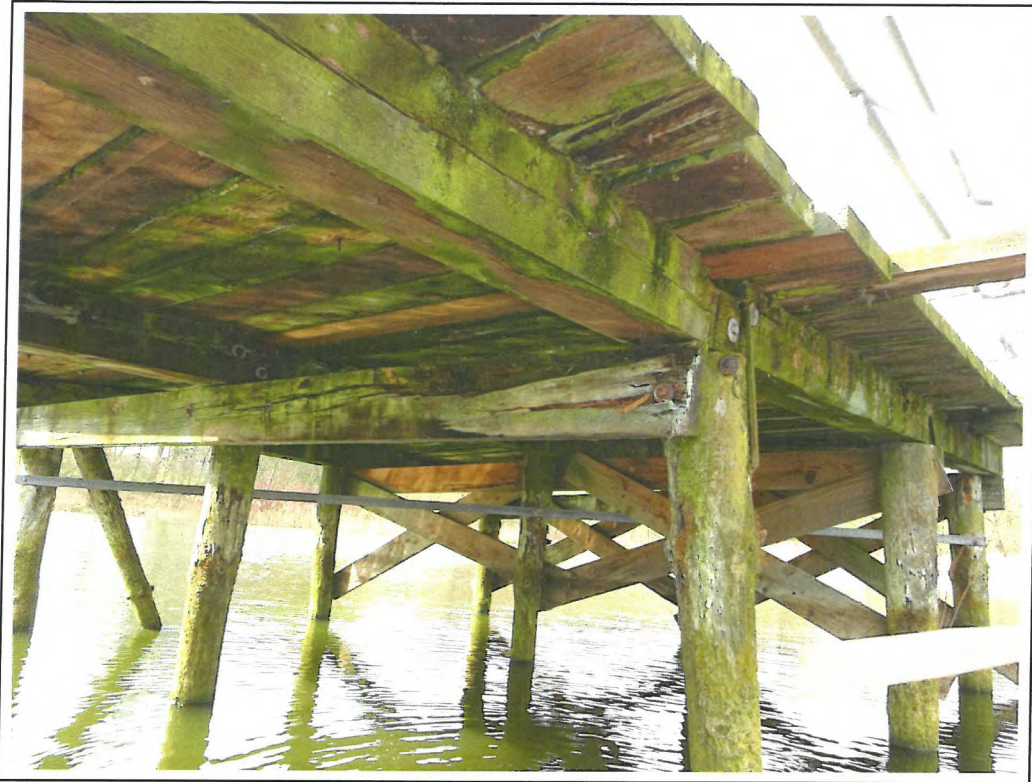
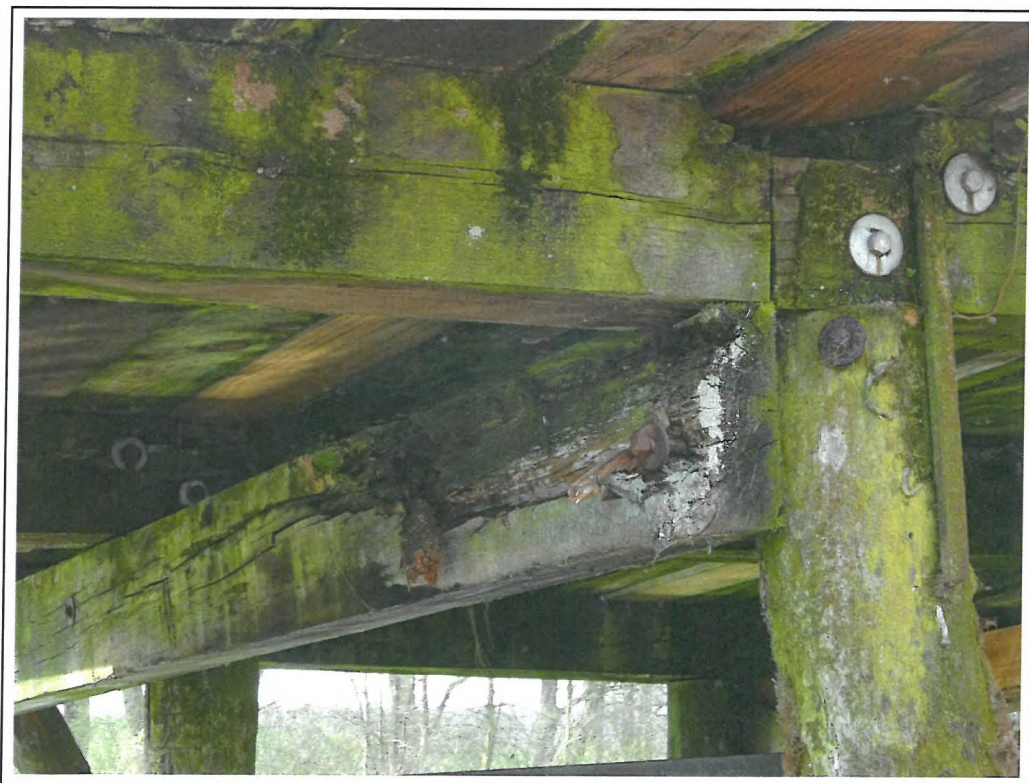
Plattform Querträger vorn

wie vor, Detail Querschnittsschwächung

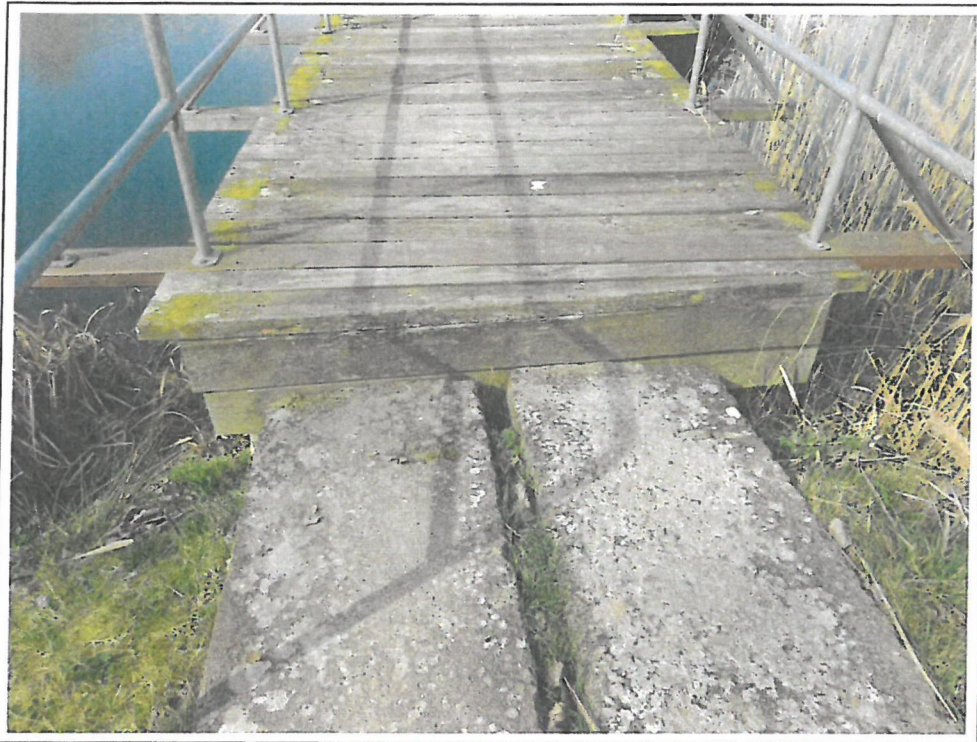
Zugang – Höhenunterschied 25 cm, Spalt zwischen Betonplatten

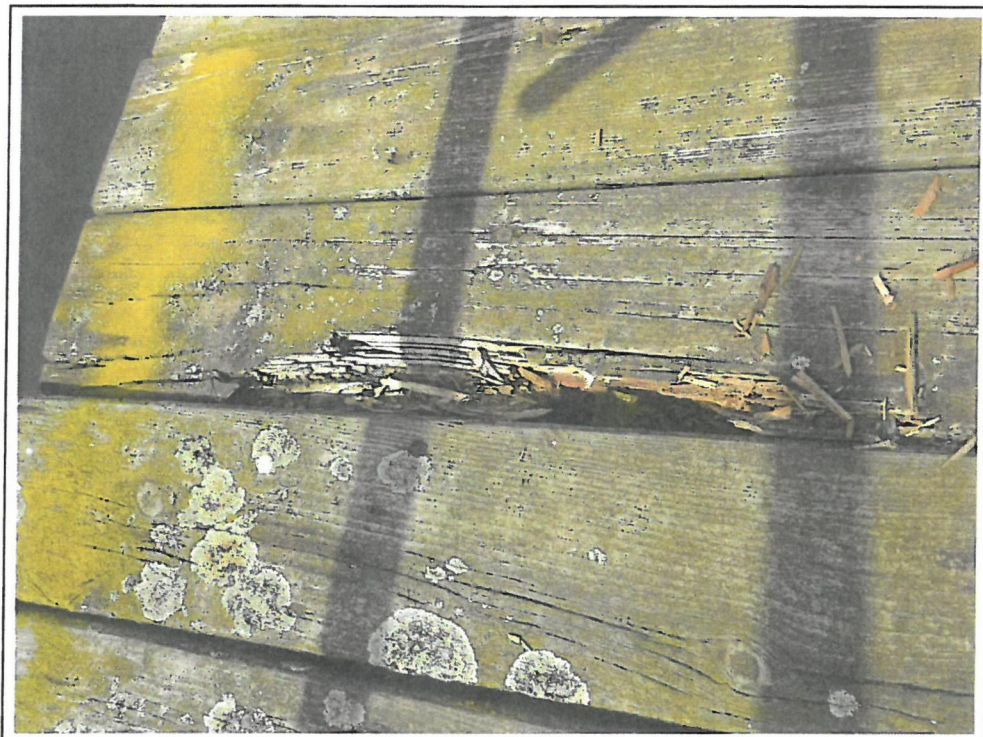
Bohle morsch

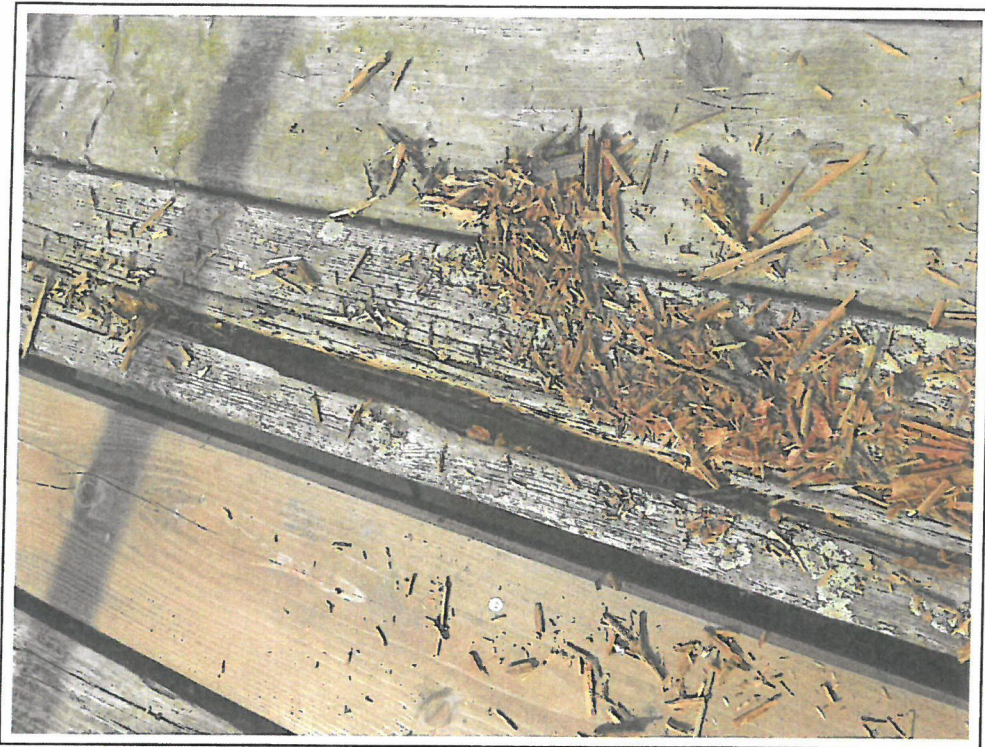
Bohle morsch

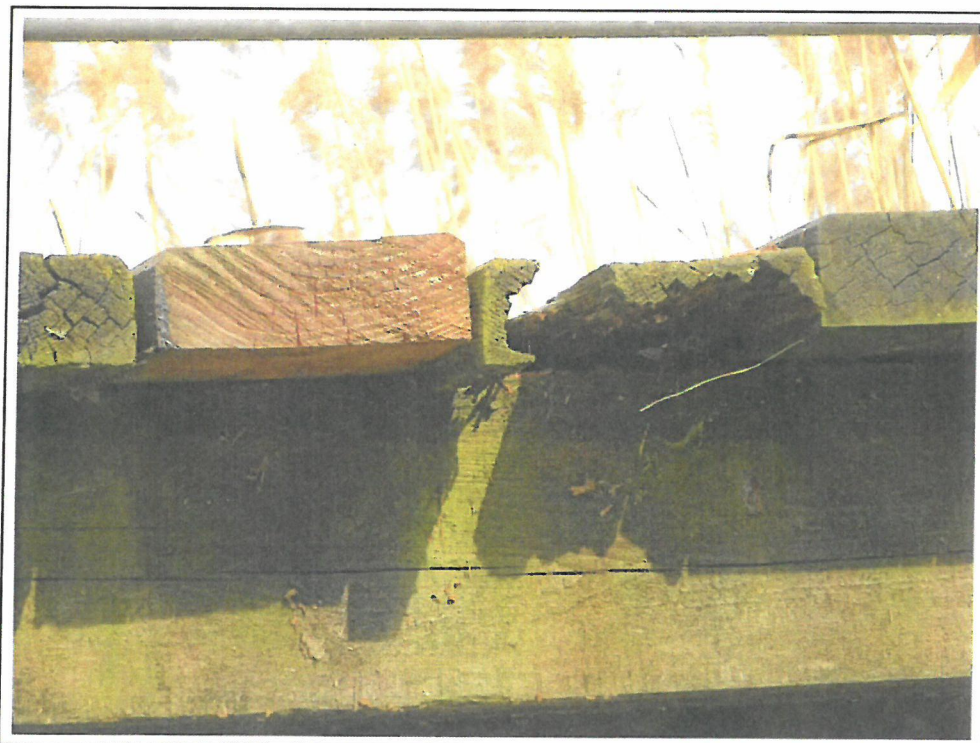
Stirnseite einer verschlissenen Bohle

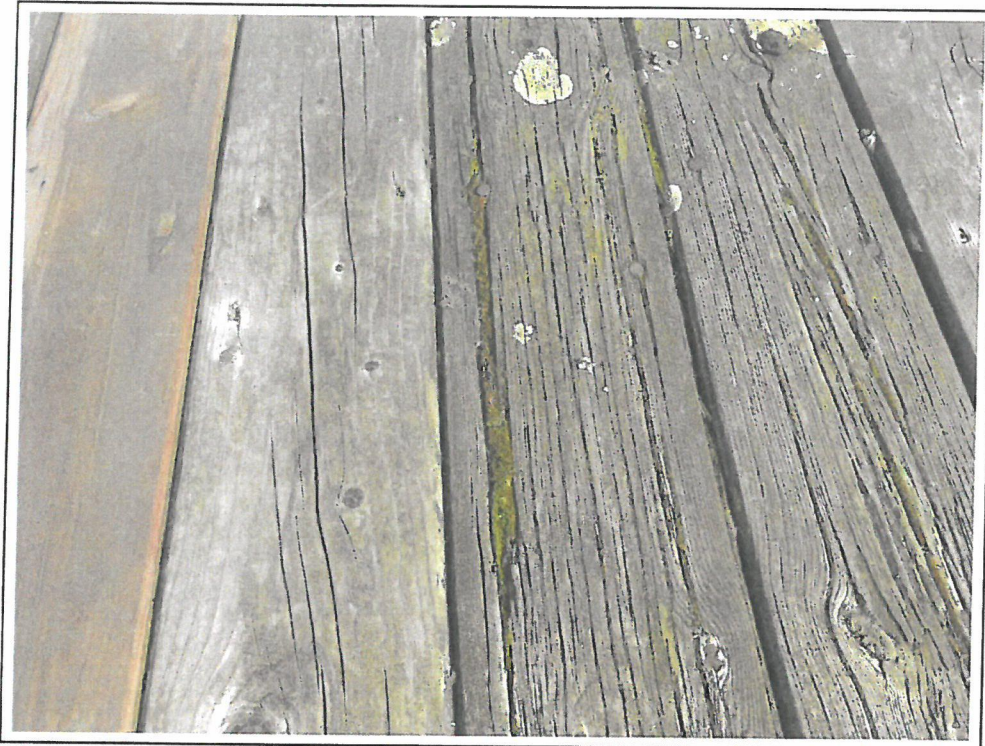
Moosbewuchs, Anzeichen für beginnende Fäulnis

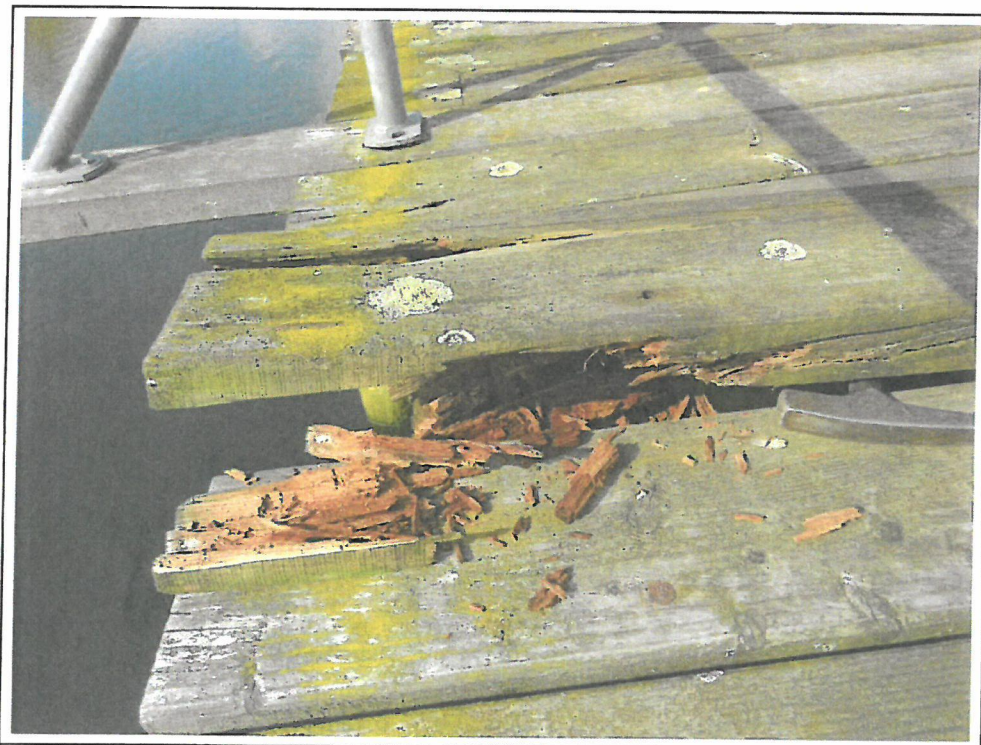
Morsche Bohle, darunter verfallter Hauptträger

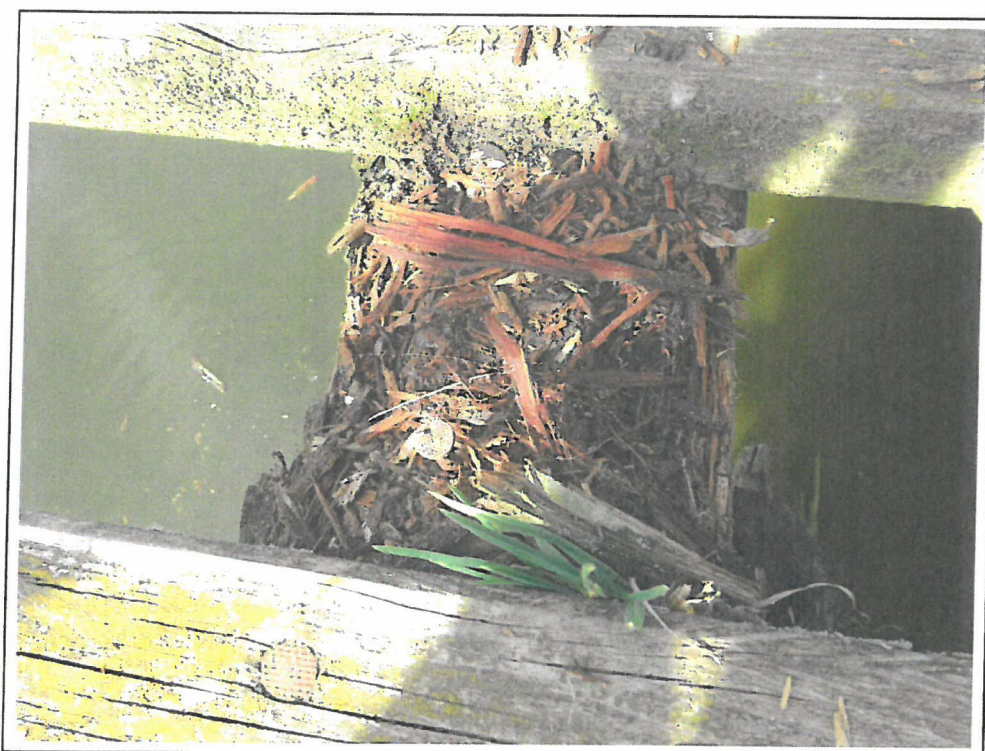
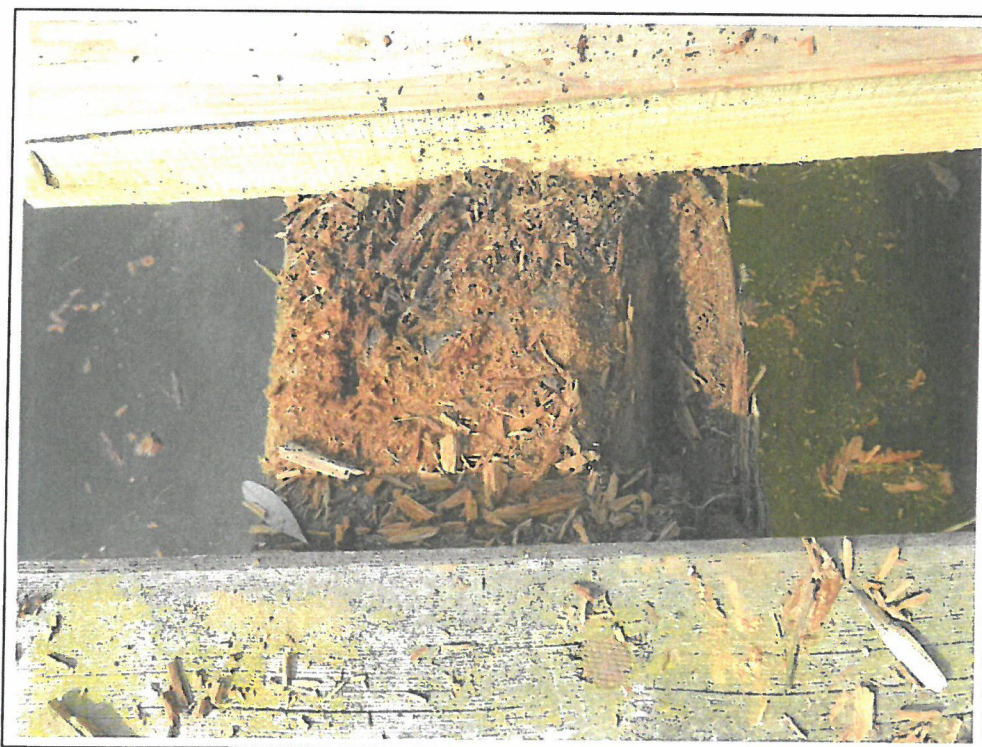
Bohle komplett lose, darunter Hauptträger mit erheblicher Querschnittsminderung

wie vor

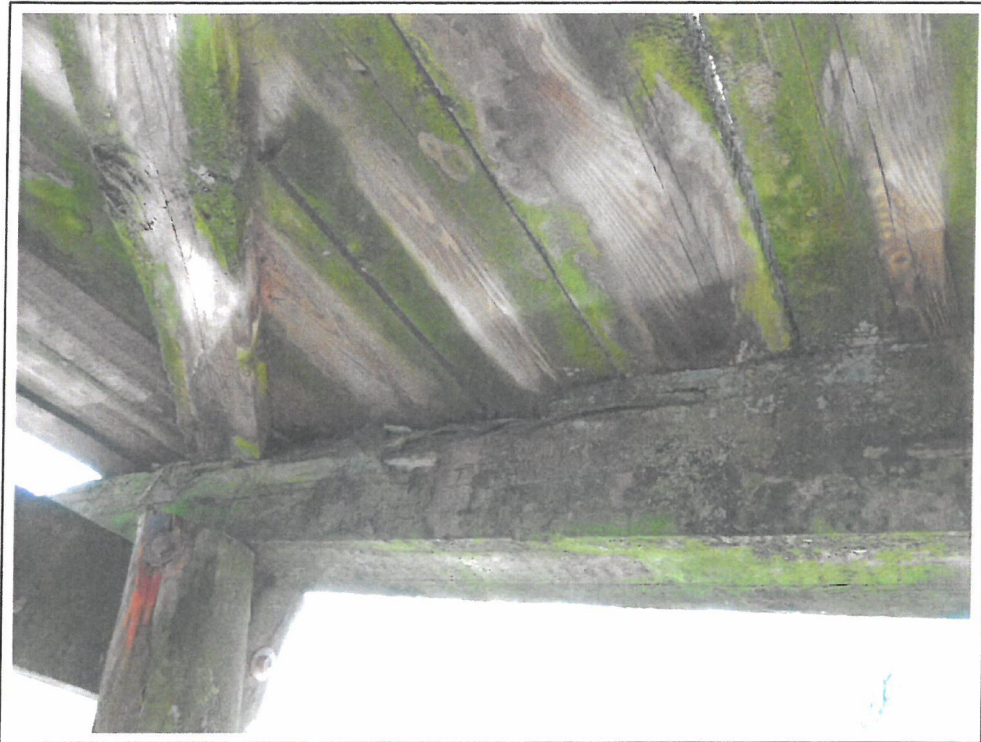
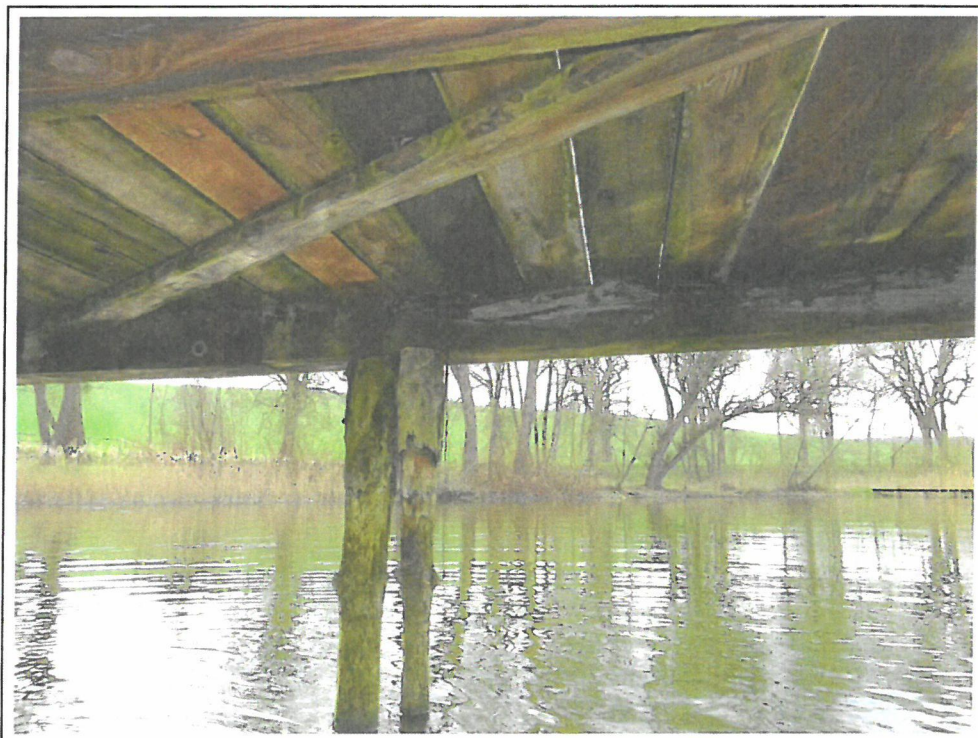
Hauptträger unter Plattform (links) verfault

wie vor

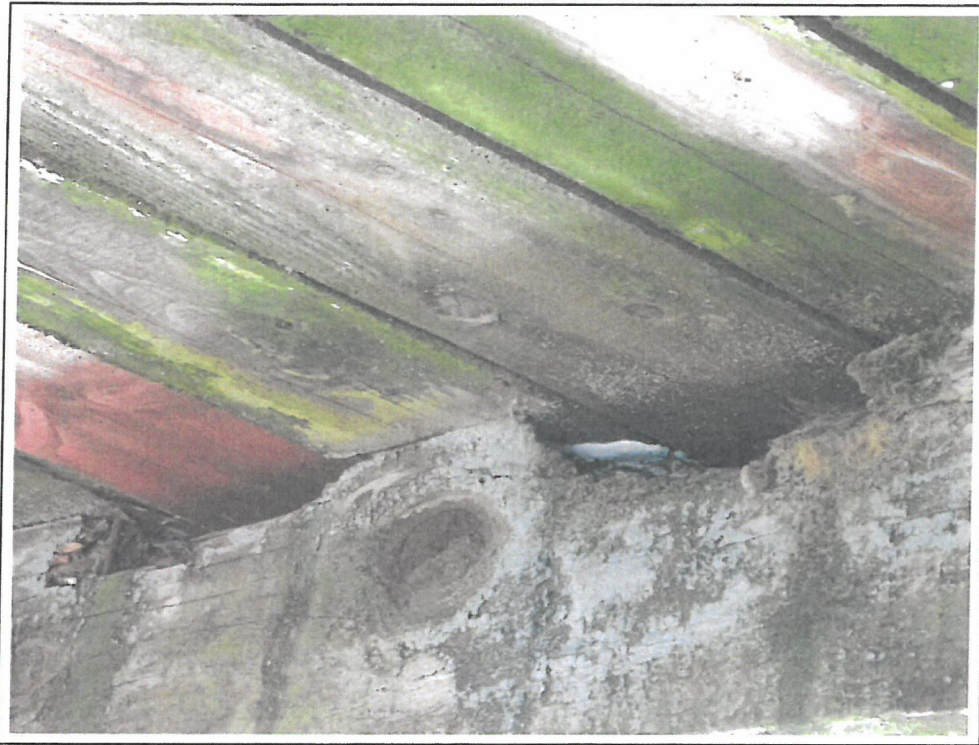
Detail verrotteter Hauptträger mit Pilzbefall an Unterseite Bohle

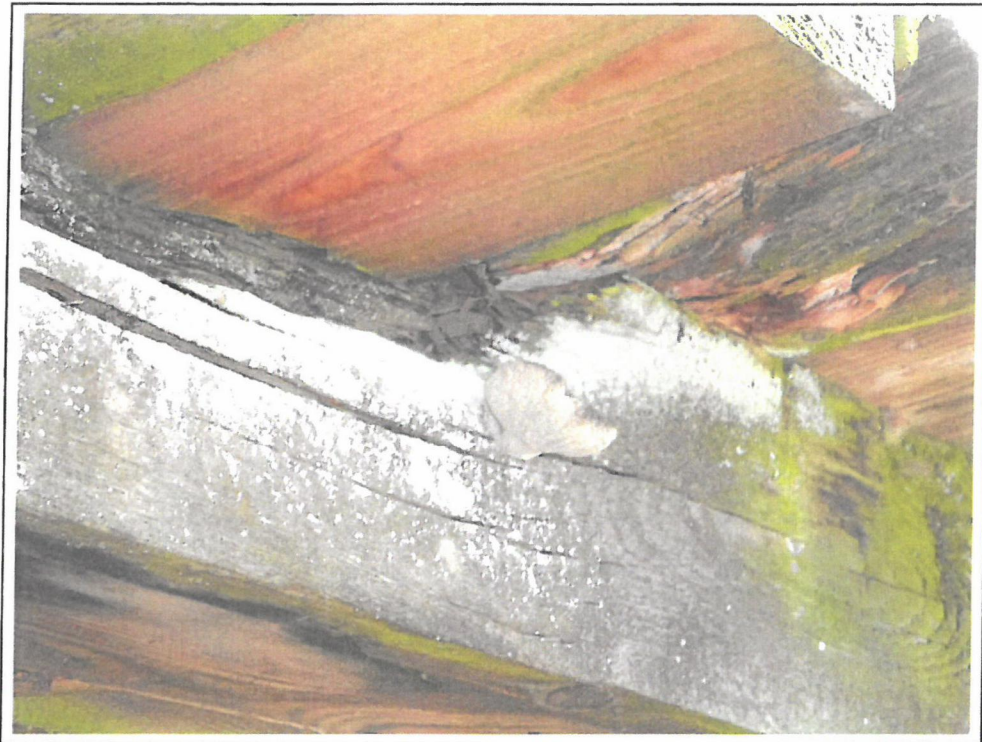
↑ Detail Pilzbefall Hauptträger

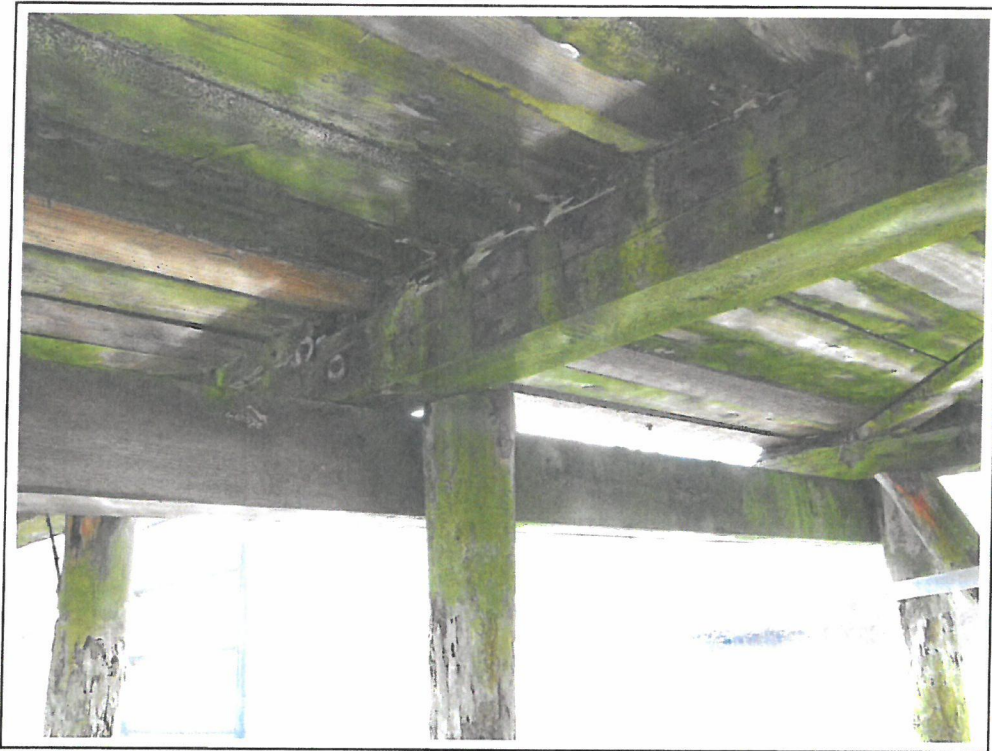
Plattform Pfahl vorn Mitte: Ungenügendes Auflager des Hauptträgers
