Beschlussvorlage		Vorlage-Nr: 2020/BAS/015
Federführend: Amt für Bau und Liegenschaften		Status: öffentlich Datum: 23.06.2020 Verfasser: Herr A. Harpeng FBL: Herr J. Banek
Ersatzneubau für den großen Angelsteg am Dröbel		
Behandlung	Termin	Beratungsfolge
Öffentlich	07.07.2020	Gemeindevertretung Basedow

Begutachtung Steganlage

Standort: Am Dröbel
17139 Basedow

Datum: 04.04.2019

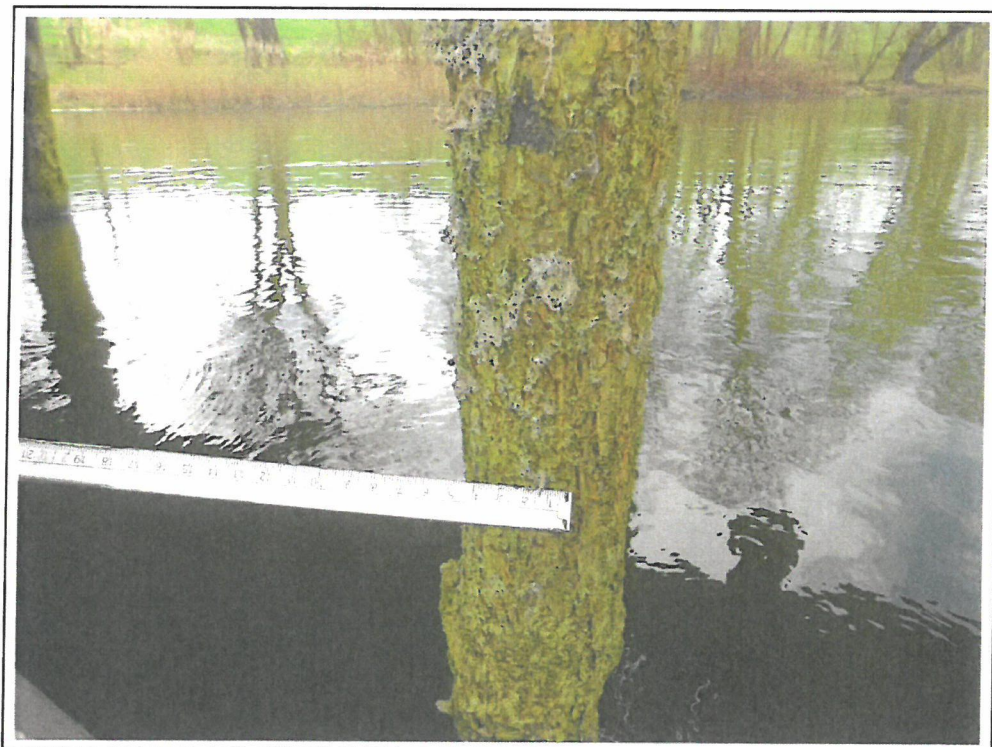
Pfahl mit dem geringsten Durchmesser

Eine Instandsetzung erscheint mit vertretbarem Aufwand nicht möglich zu sein, da schon die Pfähle von Fäulnis befallen sind. Außerdem wird die ausreichende Einbindung der Gründungspfähle in den tragfähigen Baugrund angezweifelt, da sich der Steg insgesamt geneigt hat, wackelt und einzelne Pfähle beweglich sind. Die Pfähle weisen insgesamt einen sehr geringen Durchmesser auf.

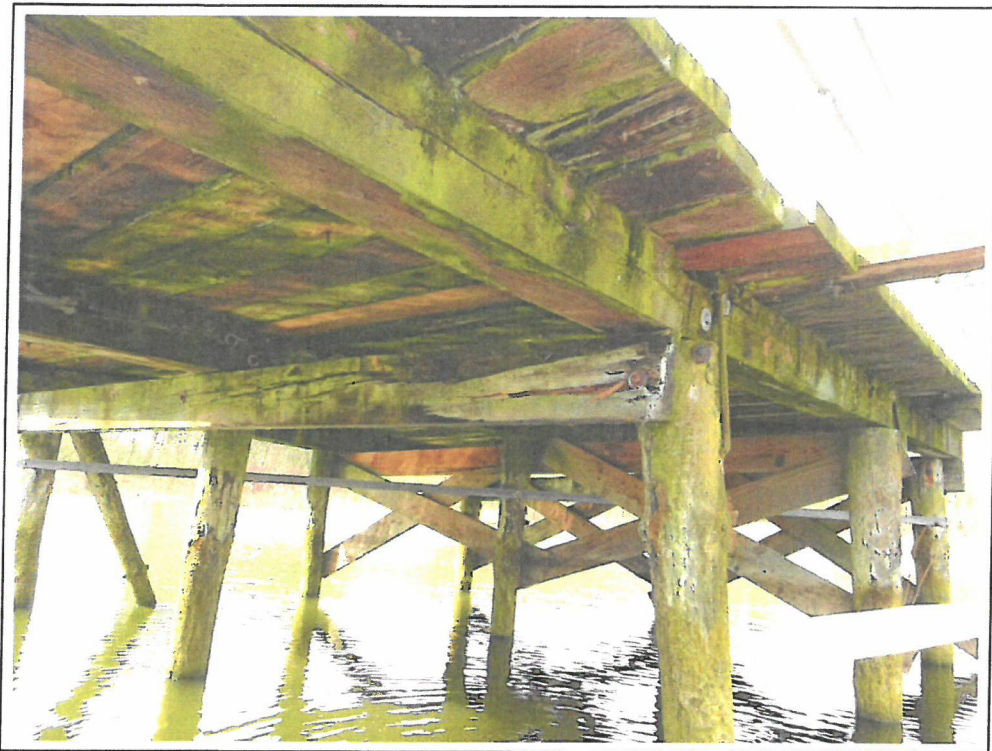
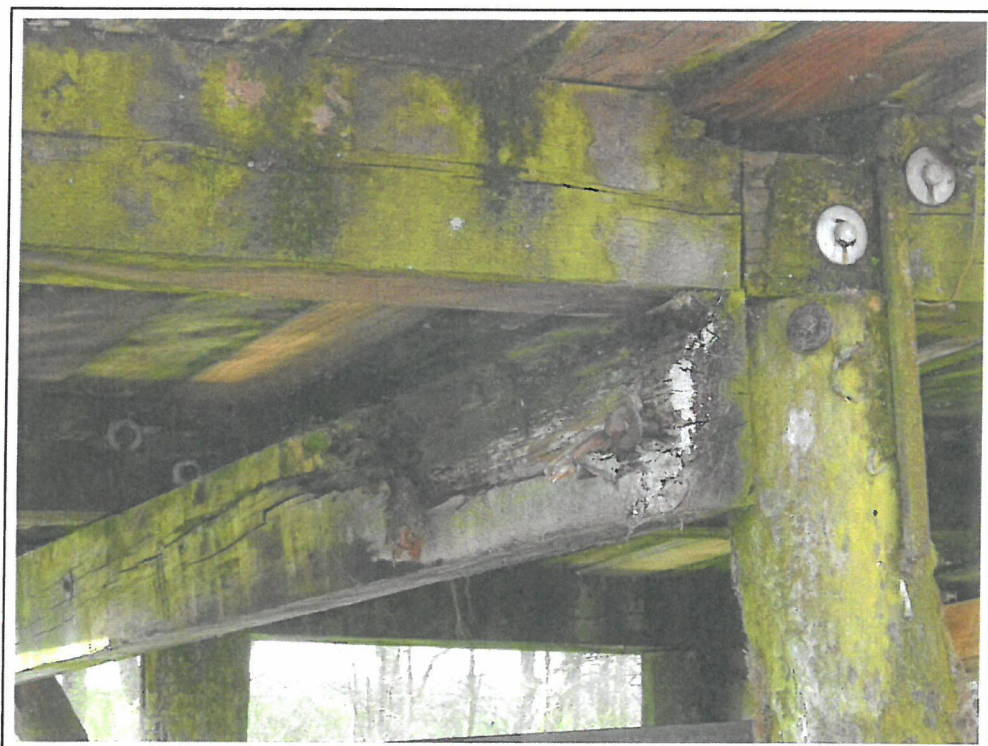
Plattform Querträger vorn

wie vor, Detail Querschnittsschwächung
