Beschlussvorlage		Vorlage-Nr: 2020/BAS/015
Federführend: Amt für Bau und Liegenschaften		Status: öffentlich Datum: 23.06.2020 Verfasser: Herr A. Harpeng FBL: Herr J. Banek
Ersatzneubau für den großen Angelsteg am Dröbel		
Behandlung	Termin	Beratungsfolge
Öffentlich	07.07.2020	Gemeindevertretung Basedow

Begutachtung Steganlage

Standort: Am Dröbel
17139 Basedow

Datum: 04.04.2019

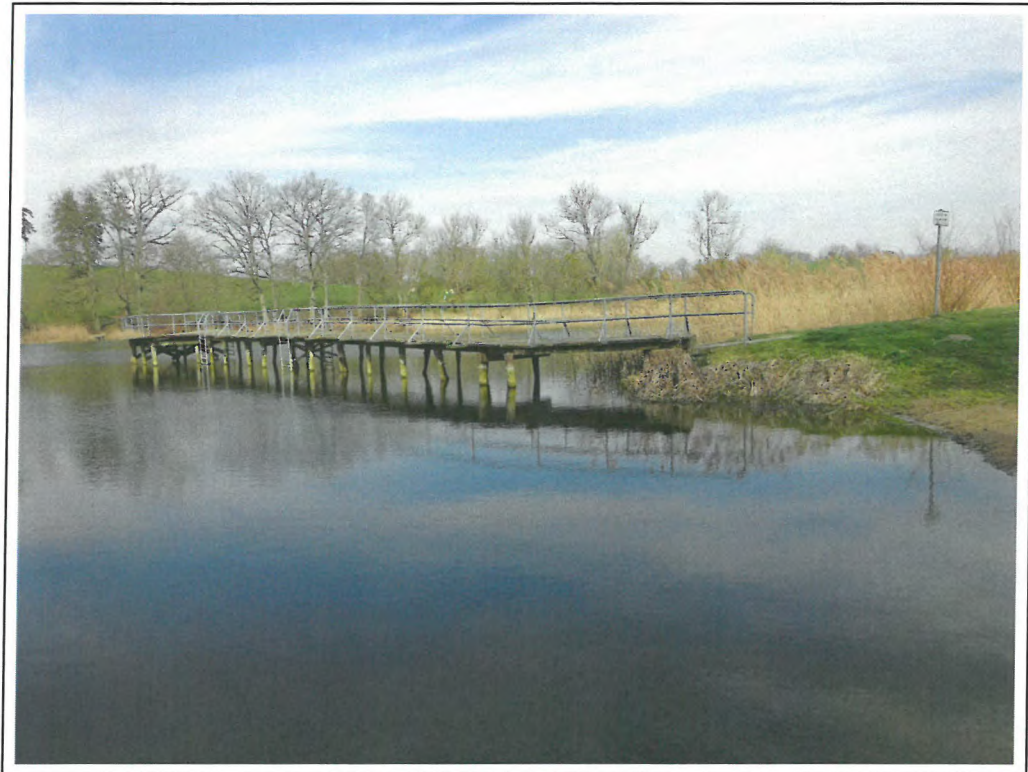
- Zahlreiche Bohlen sind lose (Ursache: verfallener Hauptträger) und verschlissen
Die Längsträger sind über große Bereiche von Pilz befallen und verfault. Es existieren bereichsweise gravierende Querschnittsverluste
- Die meisten Pfahlköpfe sind angefault, auch hier sind Querschnittsschwächungen zu verzeichnen.
- Die Querträger der Plattform sind ebenfalls bereichsweise verfault und deutlich im Querschnitt geschwächt
- Die Pfähle weisen augenscheinlich einen unzureichenden Querschnitt auf (gemessener Minimalwert: Durchmesser 7 cm).
- Der Steg ist zur linken Seite geneigt und wackelt merklich (besonders im Bereich der Plattform)
- Die Zuwegung am Beginn des Steges stellt eine Gefahrenquelle dar (Höhenunterschied 25 cm)

Die Standsicherheit und Verkehrssicherheit des Steges sind nicht gewährleistet. Die Anlage ist sofort mit geeigneten Maßnahmen gegen Betreten zu sichern.

Eine Instandsetzung erscheint mit vertretbarem Aufwand nicht möglich zu sein, da schon die Pfähle von Fäulnis befallen sind. Außerdem wird die ausreichende Einbindung der Gründungspfähle in den tragfähigen Baugrund angezweifelt, da sich der Steg insgesamt geneigt hat, wackelt und einzelne Pfähle beweglich sind. Die Pfähle weisen insgesamt einen sehr geringen Durchmesser auf.

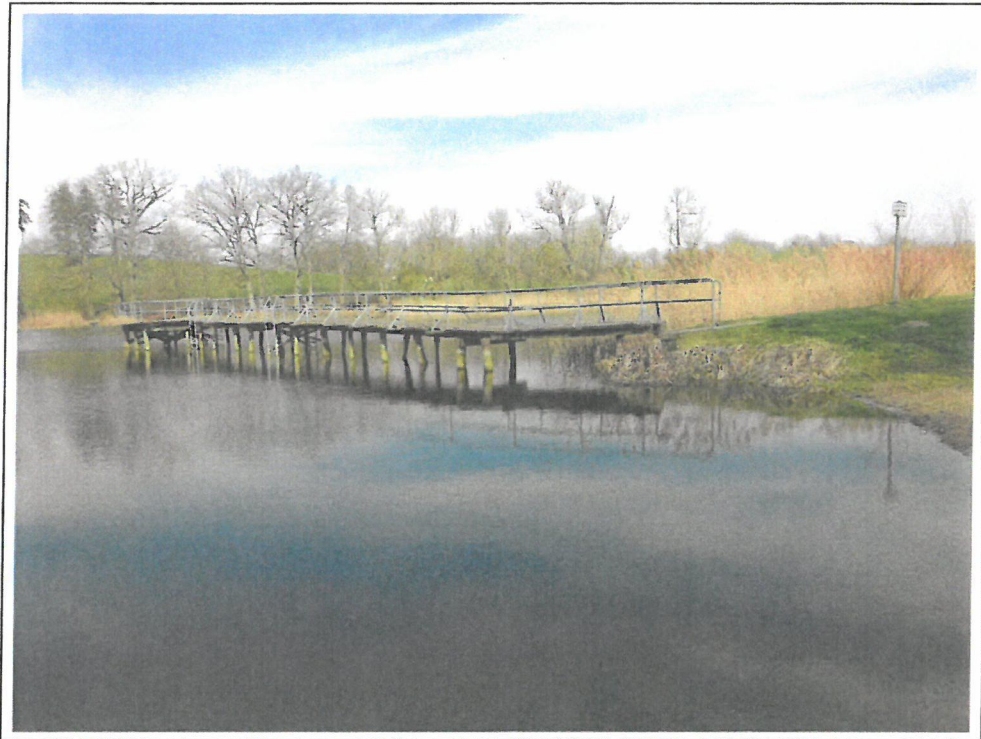
- Zahlreiche Bohlen sind lose (Ursache: verfallener Hauptträger) und verschlissen
Die Längsträger sind über große Bereiche von Pilz befallen und verfault. Es existieren bereichsweise gravierende Querschnittsverluste
- Die meisten Pfahlköpfe sind angefault, auch hier sind Querschnittsschwächungen zu verzeichnen.
- Die Querträger der Plattform sind ebenfalls bereichsweise verfault und deutlich im Querschnitt geschwächt
- Die Pfähle weisen augenscheinlich einen unzureichenden Querschnitt auf (gemessener Minimalwert: Durchmesser 7 cm).
- Der Steg ist zur linken Seite geneigt und wackelt merklich (besonders im Bereich der Plattform)
- Die Zuwegung am Beginn des Steges stellt eine Gefahrenquelle dar (Höhenunterschied 25 cm)
